PROCESSO Nº	1000111888/2020.
PROTOCOLO Nº	1.181.127/2020.
INTERESSADO	P. V. M.
OBJETO	INDÍCIOS DE FALTA ÉTICO-DISCIPLINAR CONSTATOS POR MEIO DE ATIVIDADE FISCALIZATÓRIA.
RELATOR	CONS. ORITZ ADRIANO ADAMS DE CAMPOS

RELATÓRIO

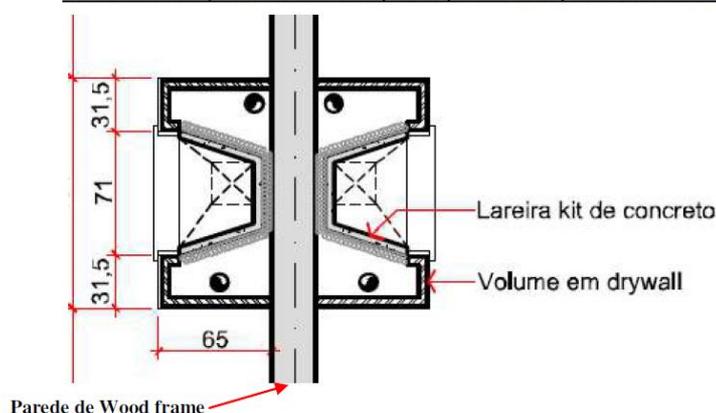
Pelos documentos juntados aos autos, verifica-se que o incêndio, provavelmente, originou-se em uma das lareiras das residências que são geminadas, tendo se alastrado rapidamente, em tese, pelo material empregado na construção (compensados de madeira revestidos de gesso), uma vez que o superaquecimento dos dutos acabou afetando as paredes e as estruturas de madeira da divisa, que estariam encostadas nos respectivos dutos.

Além disso, no laudo preliminar de vistoria, elaborado pela seguradora Z., dentre vários apontamentos, observou-se que os projetos juntados aos autos indicavam que as “lareiras kit de concreto”, das duas residências, estariam separadas unicamente por uma parede de “wood frame”, o que pode ter causado o incêndio por superaquecimento.

Detalhes da instalação das duas lareiras separadas por uma única parede de wood frame

Conforme informações prestadas no local e apurações, temos como foco do incêndio o duto da saída da lareira, onde passam a estrutura de madeira da edificação e dutos elétricos, estes bem próximos ao duto metálico revestido com manta de lã de vidro.

O fato ocorrido na edificação segurada ocorreu também na edificação vizinha nas mesmas proporções tendo também o foco no mesmo local, haja vista as lareiras das edificações ficarem na mesma posição na planta e com as saídas dos dutos metálicos no mesmo local.
